ド初期モデル [98年式] 過走行 ポルシェ 996

ボルシェ 996 Refresh 計画

新連載 1

現状を知るために、まずは某ディーラーでコンピュータ診断&目視チェック&オイル交換

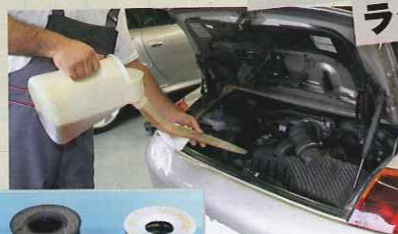
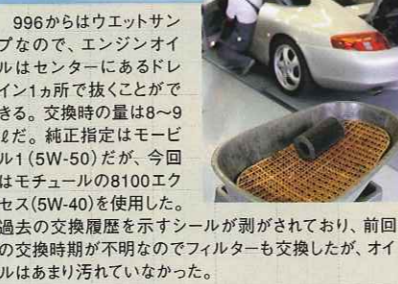
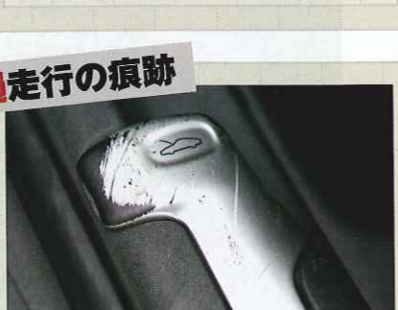
オイル交換とラジエター液補充

996からはウエットサンプルなので、エンジンオイルはセンターにあるドレン1カ所だけで抜くことができる。交換時の量は8~9ℓだ。純正指定はモービル1(5W-50)だが、今回はモチュールの8100エクセス(5W-40)を使用した。過去の交換履歴を示すシールが剥がされており、前回の交換時期が不明なのでフィルターも交換したが、オイルはあまり汚れていなかった。

エンジン冷却水が若干不足していたので純正のクーラントを継ぎ足しておくことにした。リザーバータンクは比較的最近に新品に交換されているようだ。純正クーラントは黄色っぽい色だ。

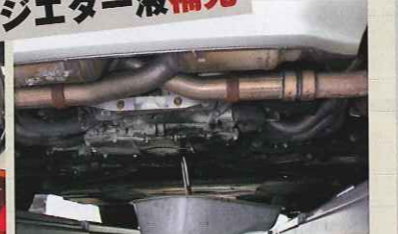
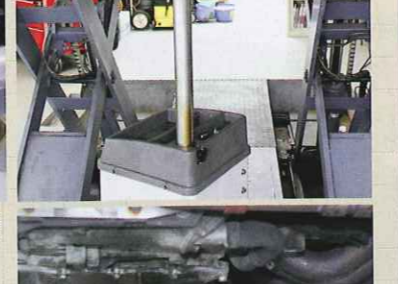
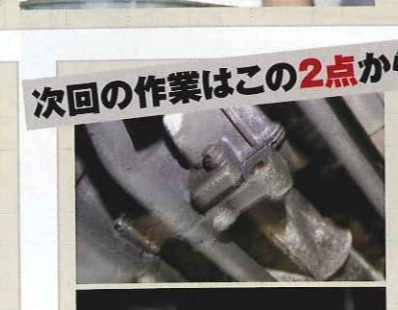
過走行の痕跡

写真ではかなりすっきりしたクルマのように見えるかもしれないが、実際に細部を見て行くとそれなりに消耗した痕跡を発見することができる。このレバーは運転席側のサイドシルにあるフード開閉レバーだが、このようにアルミ風のペイントがハゲて下地の樹脂が露出してしまっている。

下から見たら若干オイルがにじんでいる箇所が2カ所あった。1カ所はクランクケースとミッションのつなぎ目の所なので、クランクシールかインターミディエイトシャフトのシールの部分だろう。通常はクラッチ交換時などに交換する。もう1カ所はプロペラホースの部分。ここは過去に交換したことがあるようだ。

タイヤはこのような状態で早急な交換が必要。オマケに釘まで刺さっていた! タイヤを見たらN品番となっていたので、前回(タイヤの寿命から考えると恐らく前回交換から3万km以内)はディーラーで交換されたようだ。

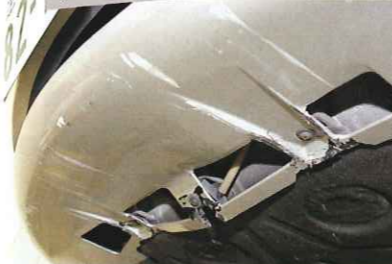
フロント下回りヒット!!

リフトアップしたクルマを見た工場長は「あつ、前がヤバイですね」と言った。アイレベルを見たときには気付かなかったが、フロントの下回りには何かにヒットした痕があったのだ。恐らく道路に落ちていた何かに乗り上げてしまったのだろう。そういえば、テストロッサのときにも似たような痕があったのを思い出した。バンパーの中央部分が割れてグラグラしているような状態なので、補修することが必要だろうが、他に大きな損傷は見つからなかった。

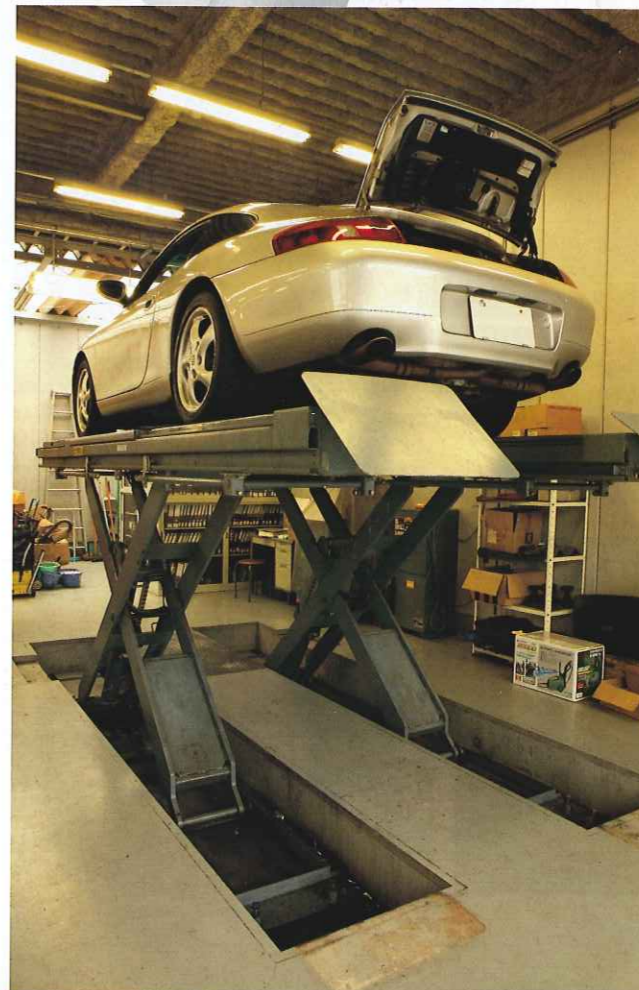
この走行距離はウソです!?

最近では大手のオークションでは出品車のデータの共有化が計られている。もし出品車の走行距離が、前回オークションに出品されていたときの数字より短くなっていたりすれば、すぐにハネられることもある。もちろん、過去に一度もオークションに出されたことがないようなクルマや、最初の出品前にメーターが改ざんされていた場合にはわからないが、少なくともこのクルマに関しては距離計の巻き戻しが行なわれていたことになる。

まず最初にPIWSと呼ばれるボルシェ専用のテスターに接続して、このクルマの状態をチェックする。ダイアグノシスソケットはドライバーズシートの左下にある。コンピュータに走行距離が残っているというケースもあるが、残念ながらこのクルマの場合は残ってなかった。データを読み出した結果、過去にO2センサーが異常を感じたという記録が出てきた。恐らく、プラグがかぶったことがあるのだろうが、現在はずで問題は解決されている。初期の996はエアマスセンサーに大気圧センサーを使用している(後にコントロールユニットが入る)ので、ありがちなトラブルだという。念のため、エアマスは交換しよう。
