ド初期モデル [98年式] 過走行 ポルシェ 996

リフレッシュ 996 Refresh 計画

現状を知るために、まずは某ディーラーでコンピュータ診断&目視チェック&オイル交換

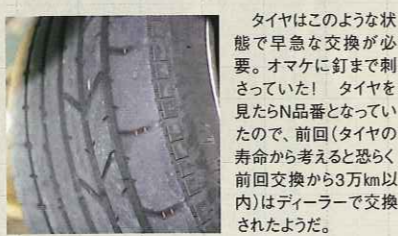
タイヤはこのような状態で早急な交換が必要。オマケに釘まで刺さっていた! タイヤを見たN品番となっていたので、前回(タイヤの寿命から考えると恐らく前回交換から3万km以内)はディーラーで交換されたようだ。

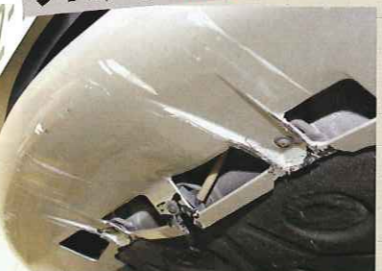
フロント下回りヒット!!

リフトアップしたクルマを見た工場長は「あ、前がヤバイですね」と言った。アイレベルを見たときには気付かなかったが、フロントの下回りには何かにヒットした痕があったのだ。恐らく道路に落ちていた何かに乗り上げてしまったのだろう。そういえば、テスタロッサのときにも似たような痕があったのを思い出した。バンパーの中央部分が割れてグラグラしているような状態なので、補修することが必要だろうが、他に大きな損傷は見つからなかった。

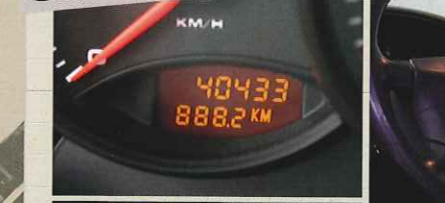
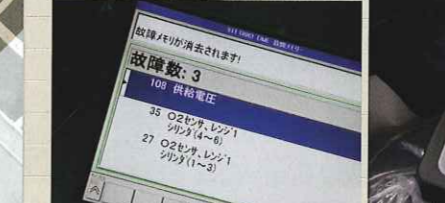
この走行距離はウソです!?

まず最初にPIWSと呼ばれるボルシェ専用のテスターに接続して、このクルマの状態をチェックする。ダイアグノーシスソケットはドライバーズシートの左下にある。コンピュータに走行距離が残っているというケースもあるが、残念ながらこのクルマの場合は残ってなかった。データ呼び出した結果、過去にO2センサーが異常を感じたという記録が出てきた。恐らく、プラグがかぶったことがあるのだろうが、現在はずべて問題は解決されている。初期の996はエアマスセンサーに大気圧センサーを使用している(後にコントロールユニットが入る)ので、ありがちなトラブルだという。念のため、エアマスは交換しよう。
