Welcome to 500E CLUB

強固な W124 ボディの
アキレス腱を克服

今月のメニュー ボディレストア Part.02 ボディ補強

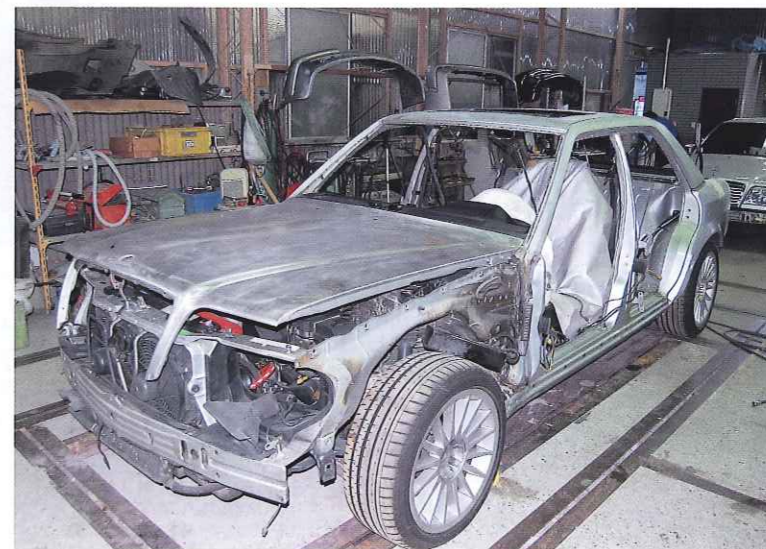
スポット増し、パルスミグ溶接&パネルボンド補強が完了したドンガラ状態のヘアライン号は、一流技術に最新機器で「鬼に金棒」。ヘタリや事故による剛性低下も、もう怖くない!

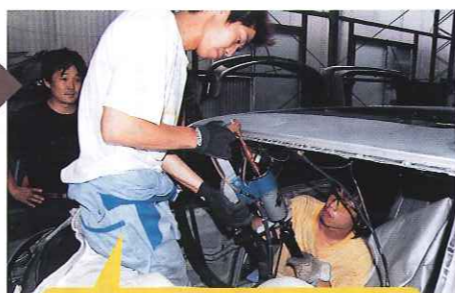
開口部をスポット増し。火花は出ずにシール剤が焦げてわずかに煙が立つだけの地味な作業だが効果は抜群。慣れた手つきでこなす。

高張力鋼板を使用しているベンツのモノコックボディのスポット増しには、450kg/c㎡以上の面圧を加える必要があるから強力オートスポッターが不可欠。

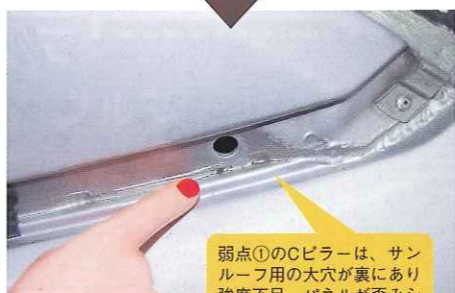
弱点①のCピラーは、サンルーフ用の大穴が裏にあり強度不足。パネルが歪みシール剤が割れるクルマが多い。放置するとサビの発生原因となる。

部が開いて白くなるといった固有トラブルの原因ともなっている。特にサンルーフ配線用の大穴が開く左Cピラーの強度は明らかに低く、シール剤が剥がれたり、モールクリップが破損する例も多いので要注意だ。ここはパルスミグ溶接と比べて、銅の溶接材を流し込んで接合する方法を採用。ベンツ、BMW ほか多くのメーカーが指定する高張力鋼板の修理方法であり、熱変性を抑え強靱な強度をもたらす最新の手法である。

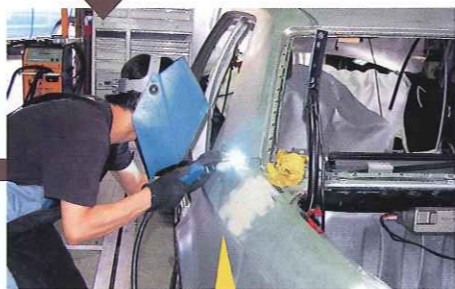
高張力鋼板のパネル交換時にメーカーが指定するパルスミグ溶接機は800℃と、従来の半分以下で作業可能で、熱変性問題も少ない。

左端と3番目がオートスポッターによるスポット溶接。同2、4番のメーカーラインのものより優れた溶接であることが見て分かる。

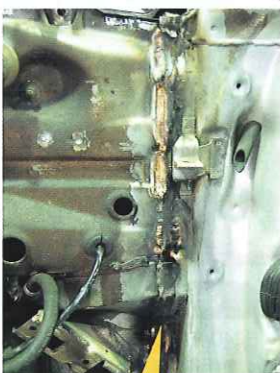
弱点②のAピラー付根。ここも鉄板の合わせ目をパルスミグで溶接していく。鉄板が割れたり、割れているクルマが多いので注意。

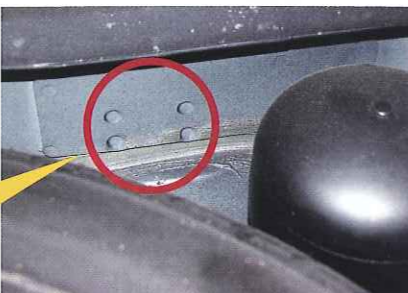
弱点③のトランク中右前、メーカーでも途中からリベット補強や溶接して対応している。さらに周辺部をパネルボンドで追加補強しておく。

次は、トランク内スベアタイヤハウスの右前。メーカーでも対策として鉄板をリベット止めしたり、溶接をするくらいV8の大トルクに対して強度が不足している。ここはパネルボンドで接合部を増やすことに対応した。
