ポルシェ964カブリオレMT車 Vol. 13

新車に戻すぞ How Much!

異様に重いクラッチと開かない幌 ポルシェの鉄人に見てもらいます！

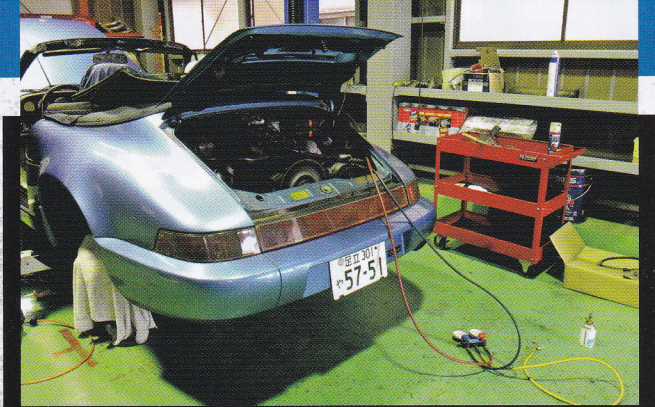
突然ですが、古Q編集長がこのクルマで移動中、クーラーが効かなくなりました。「えっ、この前、エバがまで交換したばかりなのに」と一瞬焦ったものの、さっそく清水さんに見てもらったところ、原因は今まで直した所とは全然別の所でした(笑)。犯人は左上の部品、電動ファンレジスター。レジスターなんて、ある意味消耗品ですね。リレーとヒューズもぶっ飛んでましたけど、恐らくそれは二次的な現象でしょう。部品を交換したところ、現在ではちゃんと快適に効いております。

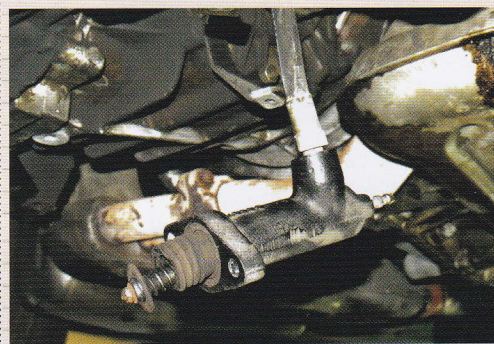
06

ポルシェ964のブレーズシリンダーは、ミッションの左側上部というちょっと見難い場所に取り付けられています。そのため清水さんの工場に初めて入庫するクルマの中には、それまでに一度も交換したことがないのである。『聞いたクルマが少なくないとのこと。確かにブレーキと違い、あまり意識しない部品かも知れません。』

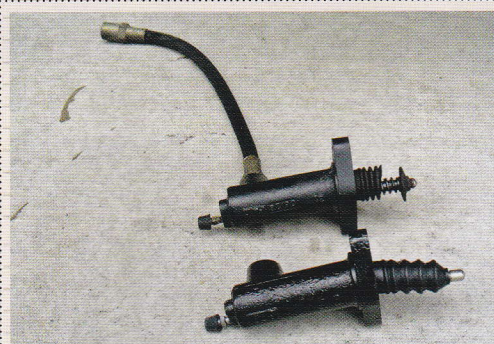
07

上が今回外したブレーズシリンダー、下が新品のブレーズシリンダー。構造的には油圧クラッチといういい方をするもの、実際にここに使用されているのはオイルではなくブレーキ油。つまりアルコル系の液体なので吸湿性があります。無交換で長年使用し続けると、水分で内部に腐食が発生したり、動きが渋くなったりします。
