FERRARI TESTAROSSA Refresh Plan テスタロッサ・リフレッシュ計画 Vol.6

サスペンションの ブッシュ交換(後編)

フェラーリの足回り全ブッシュ交換の後編。先月はフロント編をお伝えした。今月はリアの足回り関係すべてのブッシュを交換する。手間とお金がかかるこの作業、乗り心地は来月号で大々的に!!

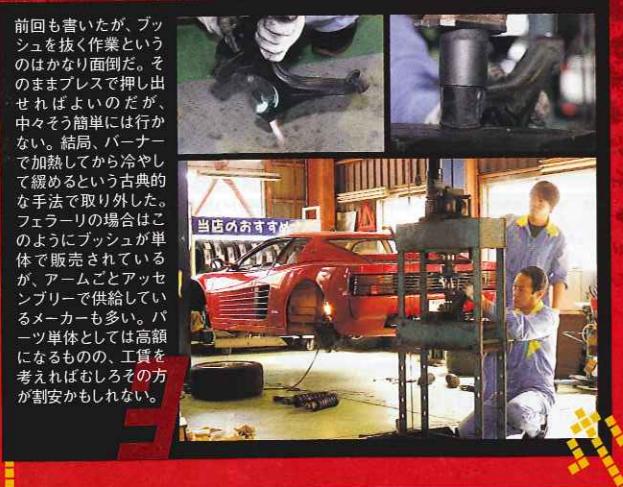
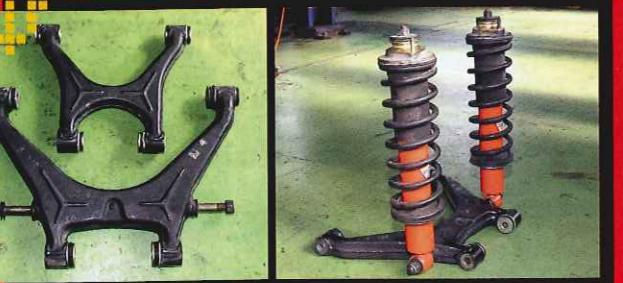
新品のブッシュを組み込み終わったら、再度ダンパー＆スプリングを組み込む。写真に見てしまうと、上の写真からわざか1工程にしかならないが、現実には今回の取材の中でも“ブッシュを外して組み込む”という作業が全体の9割を占めている。残念ながら、バーツとしては小さくて目立たないものなので、こうやって組み込みが終わった写真を見て特に変わったようには見えない。果たして効果あるのだろうか？

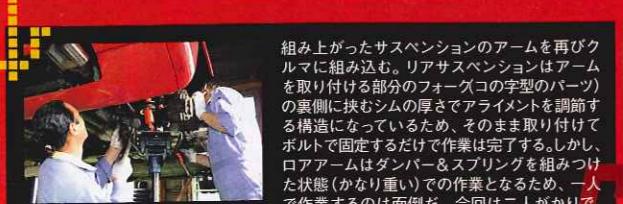
ついに完了した。これは前後のサスペンションを側面から撮影したところ。テスタロッサに限らず、最近のフェラーリは車高を下げているクルマが多いため、それが普通のようになってしまっているが、現実にはホイールアーチとの隙間はこの位あるのがオリジナルの状態。ホイールアーチはノーマルもワンセッタであるので、次回タイヤ交換する時には、そちらを使用してオリジナルサイズの細目のタイヤを使用する可能性もある。

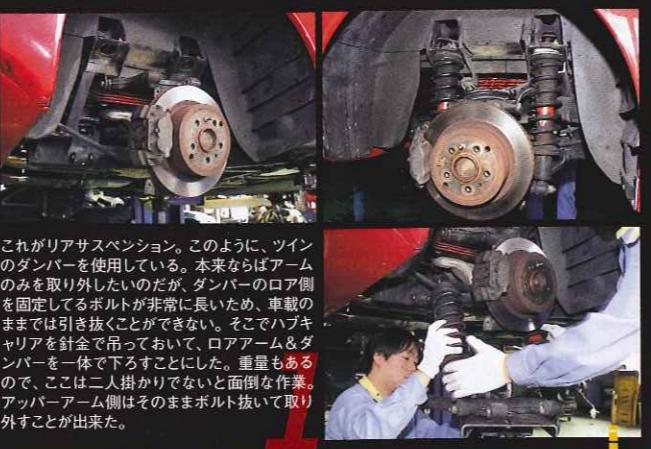
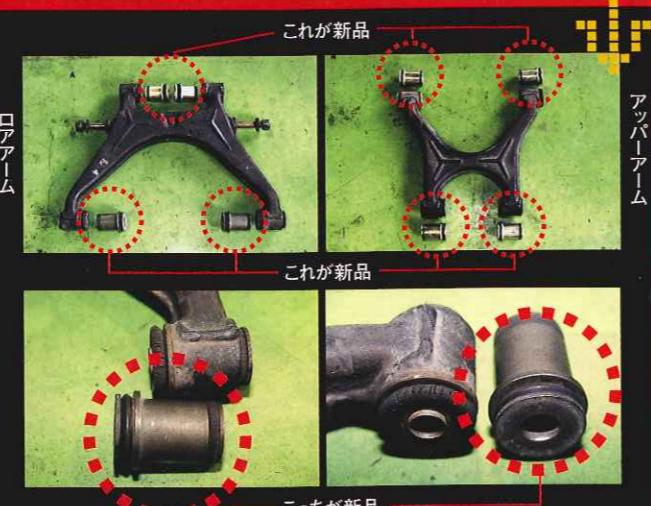
これが外した上下のサスペンションアーム。ブッシュは写真的位置に入っているが、写真の位置、つまり内側から圧入しなくてはならないので、面倒な作業になってしまった。下の新品のブッシュとの比較写真をご覧になっていただければ、露出している部分がかなり劣化していることがお分かりいただけることだろう。新品のブッシュを見たら、フランジ部分の形状が若干変更されてほんのわずかだが交換作業がやりやすくなっていた。

変化が実際に及ぼす変化を体感するために、ダブルとブッシュ交換を別々に実施していることをお薦めする。今回も外したブッシュを観察してみたが、さすがに新車から10数年が経過しているクルマということもあり、外側に直接ラバーが露出している部分は、変形しているよう箇所が散見された。実際の意味期限がどれ程かは分からず、このクルマの場合、すでに過ぎていることは間違いないだろう。
