ボルボV70 新車の味まで HOW MUCH?

サンプル車、 95年式V70の現状を知る!

お金を
かけずに
V70の
消耗品を交換し
新車の味を
取り戻すぞ
計画

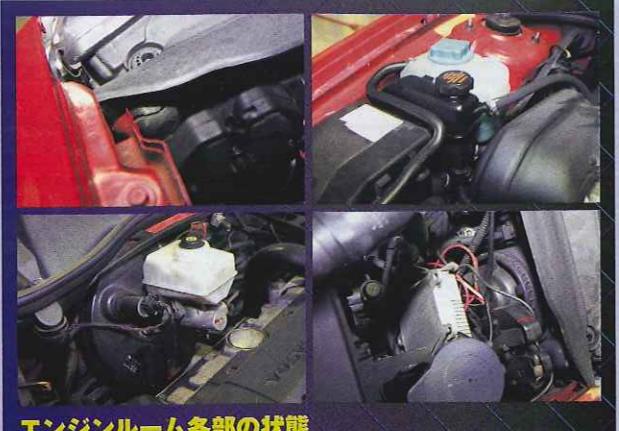
エンジンルーム各部の状態

パワステオイルのリザーバータンクが膨らんでしまって、オイル漏れが発生している。コアサポートが割れているのをみても、フロント周りの事故を経験していることは間違いない。ライトはディスチャージタイプに交換されていた。

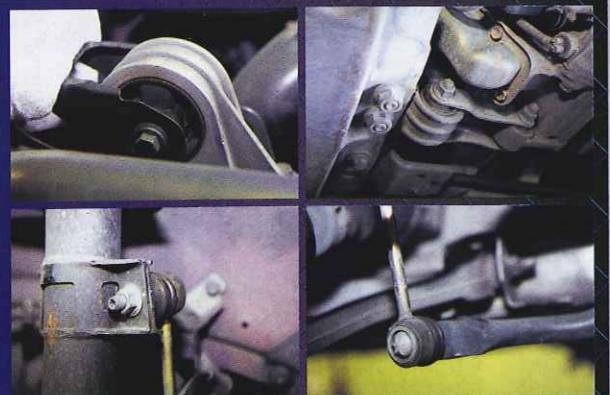
各部のブッシュ関係は?

当然のことながらマウント類やブッシュ類等はほとんどが無交換できているようだ。こういった部分は交換しないわけには行かないだろう。長年にわたり、とにかく壊れた部分だけを直すというやり方で維持されてきた個体のように見える。

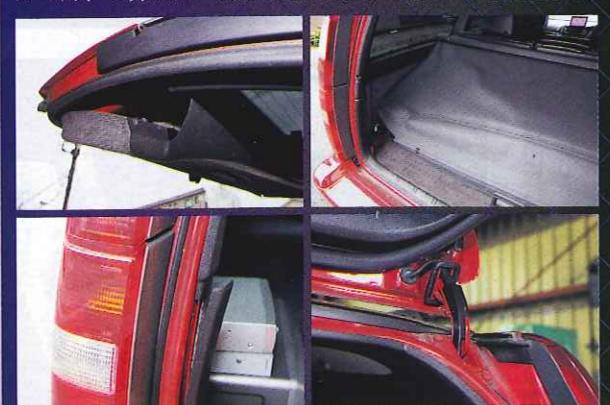
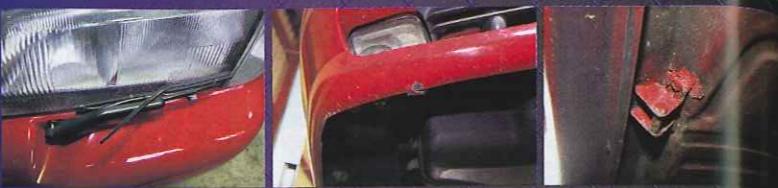
細かい所も見逃しません!

エクステリアは写真通り一見キレイで、spoilerの裏側に傷がある程度のようにも見えるのだが、細かい部分は結構いい加減だ。ヘッドライトワイパーはフレードのラバーも千切れまま放置されていた。左側のジャッキアップポイントに修理した痕があったが、恐らくこの部分はボルボに対しても知識のない工場で作業をして、誤って凹ませてしまったものだろう。

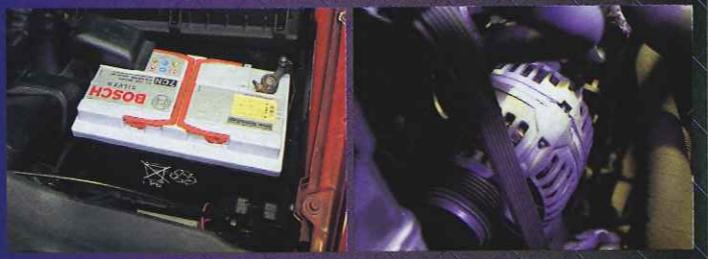
オルタネータが不調かも!?

現状で早急に解決しなければならない問題点はこれ。バッテリーが上がったので交換したのだが、バッテリー上がりの原因は単純なバッテリーの寿命ではなく、オルタネータがちゃんと機能していなかったからだったのだ。現状ではチャージ量が少な過ぎて、ライトを使用するような状況では走行できない。これは新品と交換したり、外した現物をオーバーホールするのではなく、リビルト品とコアチャージ(外したバーツは返送する)することになるだろう。

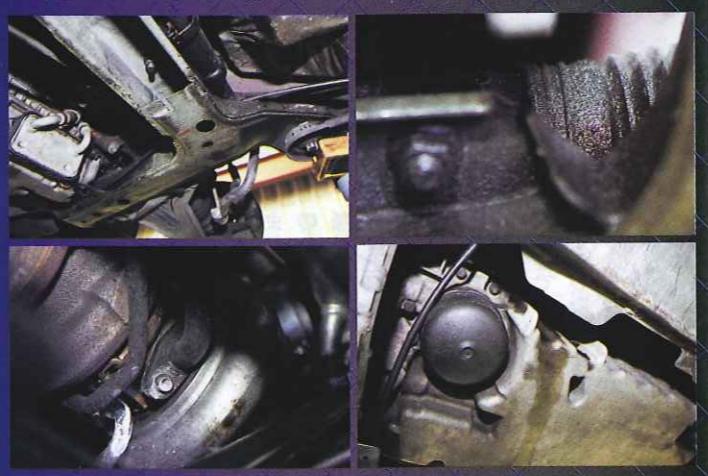
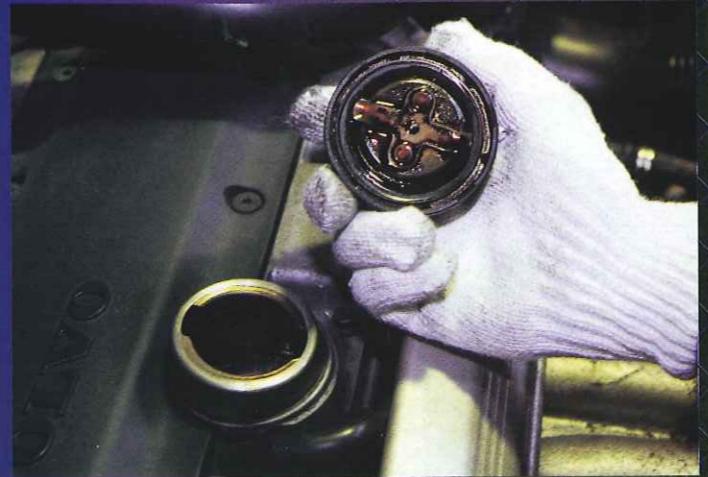
オイル管理はよろしくないよう…

どうやらオイル管理を始めとする日常的なメンテナンスはかなりいい加減だったようだ。フィラーキャップを開けてみると、内側にスラッジがべつりと付着しているような状態だったし、エンジン前面やステアリングギアボックスからは無視できないほどオイルが漏れている。オイルを替えたり、ライトを替えたりする以前にやらなければならぬことが一杯あるのになあ。でも、逆にいってしまえば、この企画にあってはかなり都合の良い個体でもある。

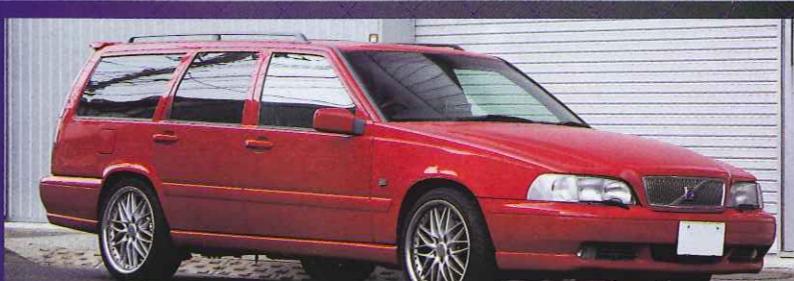
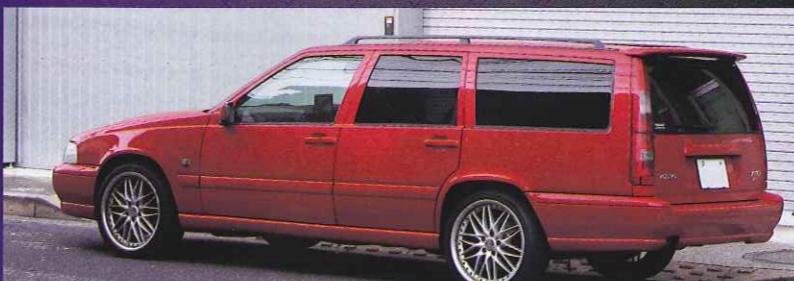
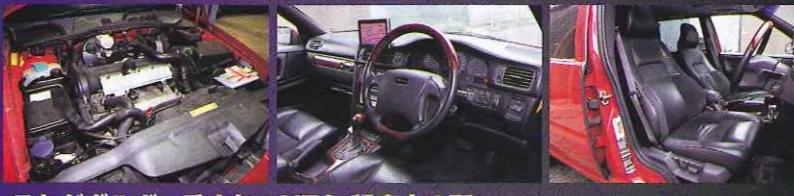
これがボルボ一番人気のV70、程度中の下

これが今回のサンプル車であるV70T-5。ホイールが社外の18インチに変更され、ウィンドウにフィルムが貼られているという点を除いては、特に大きな改造が行なわれてはいない。点検整備記録簿は付いていないが、オドメーター上の走行距離は8万km。車検は1年半程残っている。外見上は大きな傷などは付いていない。
