500E

5 万キロ走行後の 足回りオーバーホール

電球のLED化と同時に行なう メーター 格安メンテナンスの ノウハウを大公開

本邦初公開！プロが教えるメーター修理&補正のポイント

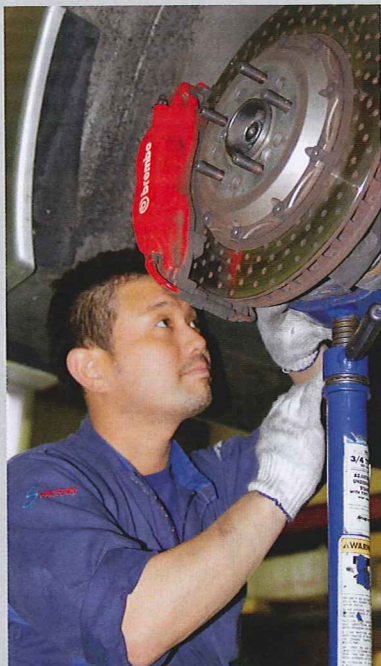
足回りの整備は、必ず車両重量がかかった状態でアーム類のボルト類を締めるのが基本。

リフトアップして1Gを掛けるために、ミッションジャッキで位置決めをして、トルクレンチで締めこむ。

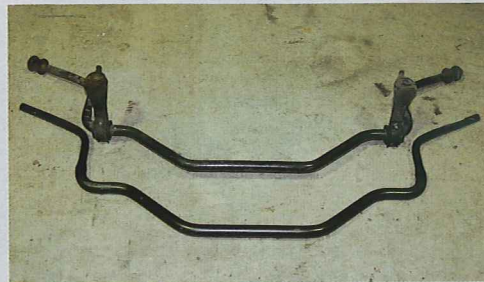
直径が純正より1mm太い29mmであるE60・AMG用スタビは、ロールを抑えるが、アンダーが出やすくなる。初期ロールやハンドルレスポンスを求めるなら、まずはブッシュとブラケットを交換するのがお勧め。

そして今回、足回りの交換から約 5 万キロ超を走行したので、再度、二順目の点検とオーバーホールを行なうことにした。点検のために持ち込んだのは、いつものエスファクトリー。早速リフトに上げて、傷みやすいポイントの代表格であるフロントのスタビライザーブッシュ交換ついでに、以前に入手した AMG・E 60 用のスタビライザーを装着することにした。HWA 品番の記載がある従来のスタビライザーとは異なり、最近リプロされた無品番の同形状のものもあるが、今回装着したのは入手困難のデッドストック品。純正の直径 28mm に対して、1mm 太い 29mm のもの。さらにレイトが高いものを探すなら、30mm 径の米国レンテック製があるので、用途とセッティングに併せて選ぶのが良いであろう。

ちなみにフロントスタビライザーを太くするとロールは減少するが、それだけアンダーが強くなり、フロントでは曲がりにくくなる。LSD 装着やリアのサスペンション交換をセットで行わないと、前後がチグハグになる点を忘れてはならない。

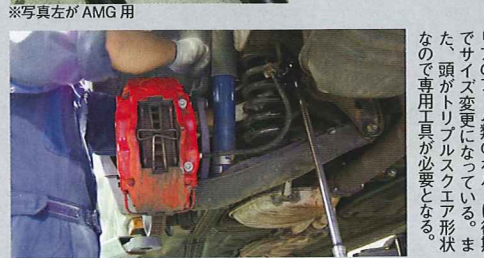
※写真左がAMG用

リアのアーム類のボルトは後期でサイズ変更になっている。また、頭がトリプルスクエア形状なので専用工具が必要となる。

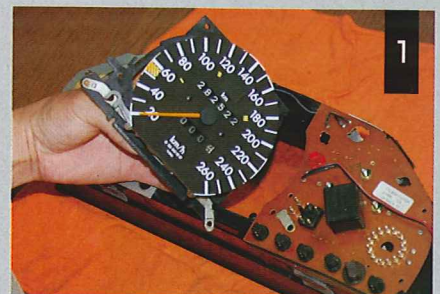
1 クルマから取り外したメーターパネルを分解して、まず速度計を取り外し、裏にある回路基盤を点検する。
