ド初期モデル [98年式] 過走行 ポルシェ 996

ボルシェ 996 Refresh 計画

新連載 1

現状を知るために、まずは某ディーラーでコンピュータ診断&目視チェック&オイル交換

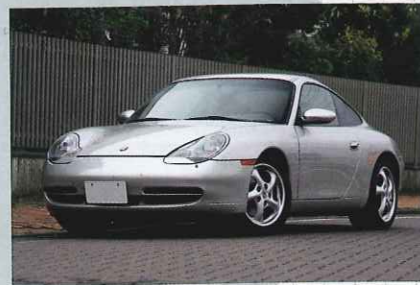
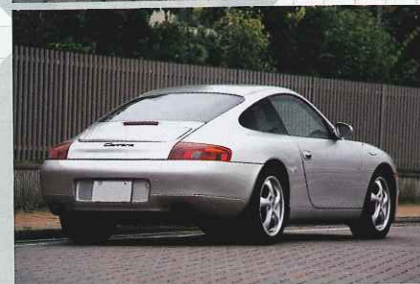
この企画に新しく選ばれたのがこのクルマ、ディーラー物の「素」の911カレラだ。シャシーナンバーはWP OZZZ99ZWS601727なので、最初期の98年モデルということになる。996になってからはティプトロの比率が非常に高いが、このクルマは珍しい6MTだった。アンダーカバーに損傷はあったものの修復歴はない。当時のスペックでは最高出力300ps、公称最高速度280km/hという高性能車で、ディーラーでの価格は990万円だった。取材車はメーター改ざん車で、もちろん点検整備記録簿もついていなかった。
