ド初期モデル [98年式] 過走行 ポルシェ 996

リフレッシュ 996 Refresh 計画

現状を知るために、まずは某ディーラーでコンピュータ診断&目視チェック&オイル交換

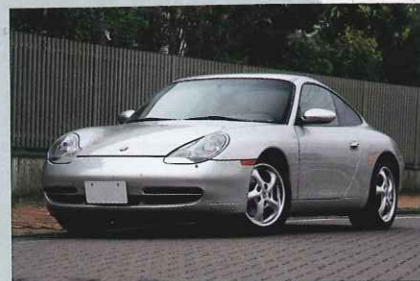
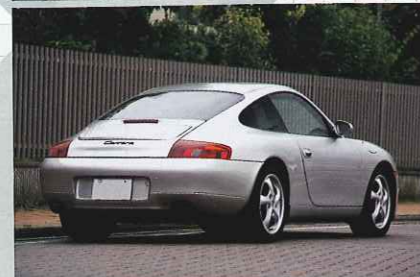
サンプル車紹介

この企画に新しく選ばれたのがこのクルマ、ディーラー物の「素」の911カレラだ。シャシーナンバーはWP OZZZ99ZWS601727なので、最初期の98年モデルということになる。996になってからはティプトロの比率が非常に高いが、このクルマは珍しい6MTだった。アンダーカバーに損傷はあったものの修復歴はない。当時のスペックでは最高出力300ps、公称最高速度280km/hという高性能車で、ディーラーでの価格は990万円だった。取材車はメーター改ざん車で、もちろん点検整備記録簿もついていなかった。

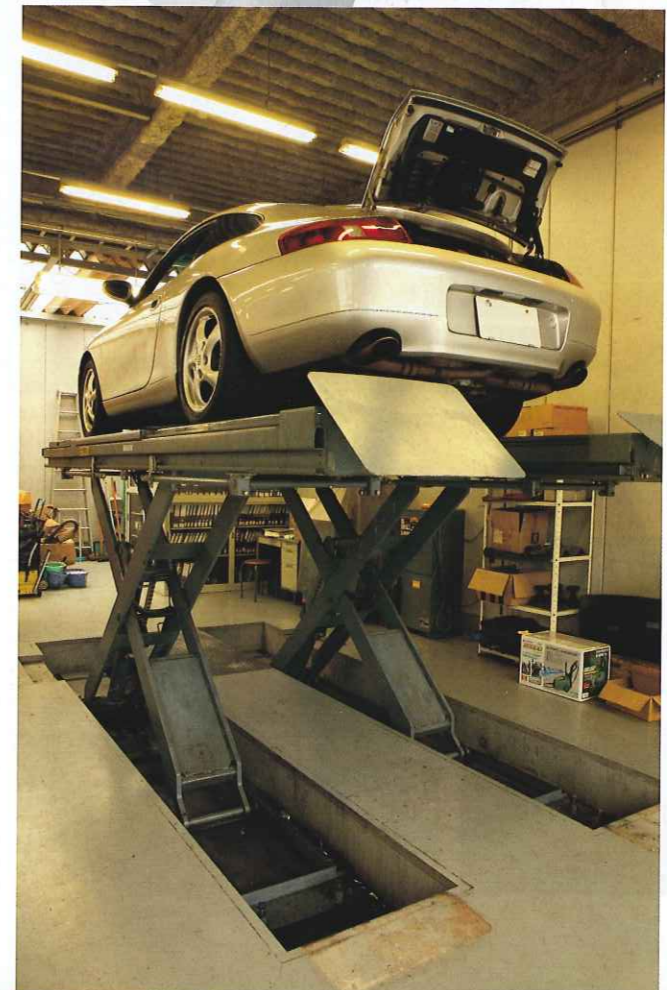
まず最初にPIWSと呼ばれるボルシェ専用のテスターに接続して、このクルマの状態をチェックする。ダイアグノーシスソケットはドライバーズシートの左下にある。コンピュータに走行距離が残っているというケースもあるが、残念ながらこのクルマの場合は残ってなかった。データ呼び出した結果、過去にO2センサーが異常を感じたという記録が出てきた。恐らく、プラグがかぶったことがあるのだろうが、現在はずべて問題は解決されている。初期の996はエアマスセンサーに大気圧センサーを使用している(後にコントロールユニットが入る)ので、ありがちなトラブルだという。念のため、エアマスは交換しよう。
