SST

Special Service Tool

ロアアームブッシュ交換

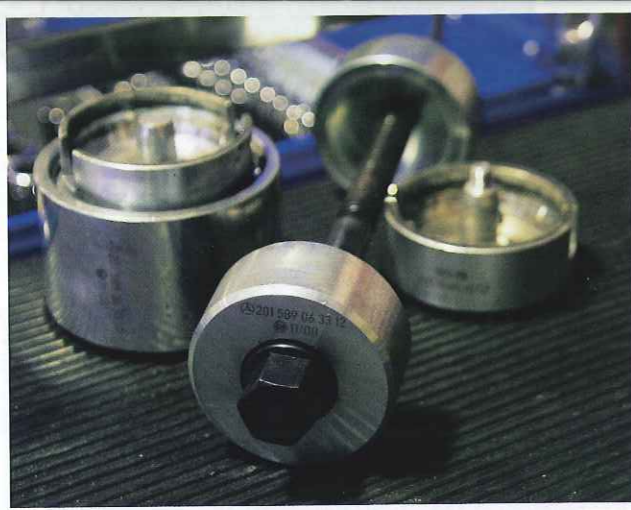
メルセデスのフロント・ロアアームブッシュ交換に使用するSST（スペシャル・サービス・ツール）。モデルごとに専用部品が設定されているため、揃えるのは大変だ。

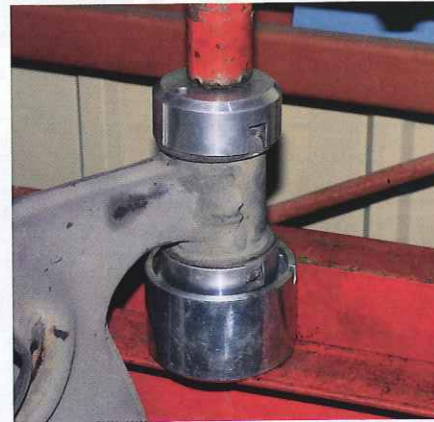
SSTを使用した場合

プレスの下側に置かれるSST内部にはバネが入っている。ゴムブッシュ部分がアーム内部に収まった後、さらに強い力を加えると、このスプリングが押し縮められてカラーの縁を曲げ込んで止めるようになっていく。単純に圧入しただけでは、キチンとロックされないことになる。分解するところだったクルマがかなり多いらしい。緑の部分を曲げ込んでいないことで、ボディ側に当たって異音が出ていることもある。

作業の手順は、ロアアームを外して古いブッシュを抜き取り、プレスを使って圧入するというシンプルなもの。しかし、正しく取り付けるためには、ブッシュを決められた向きに入れ、中央に取り付けられているアルミ製のカラーの傘を開いて固定してやる必要がある。交換のために分解してみると、多くのクルマでこの決まりが守られていない。見えない部分だからこそ、こだわりある作業をしてもらいたいものである。
